不 適 合 工 事 に 関 す る 周 知 依 頼 に つ い て

組合員の皆様へ ※重要※

不適合工事例 その①

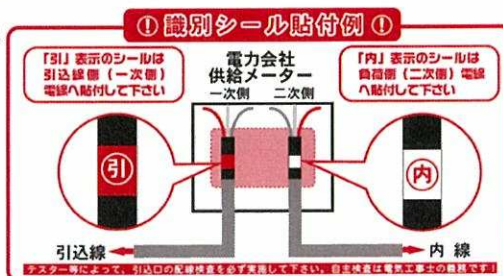
スマートメーターの逆接続配線事故

導通確認を怠り、思い込みで接続をした結果
一次側・二次側の逆接続配線となった。

- ※一次側・二次側配線の導通確認！
- ※配線時の識別表示及び識別シール貼付けの徹底！
